Der Super-GAU von Fukushima

The Fukushima Disaster

Der Unfallablauf bis zum Eintritt der Kernschmelzen und sicherheitstechnische Schlussfolgerungen

Analyse, Stand: 12. März 2012

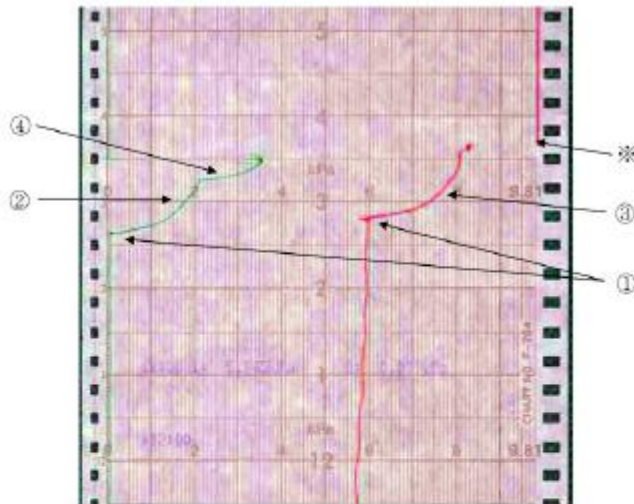
Abb. 3.13 Druckkammer-Druck (rot),
Differenzdruck Druckkammer-Kondensationskammer (grün) [2]

Unmittelbar mit Störfallbeginn steigt der Druck in der Druckkammer (rote Linie in der folgenden Abbildung):⁴

Folgende Ereignisse sind im Druckverlauf von Druck- und Kondensationskammer (Abb. 3.13) zu erkennen:

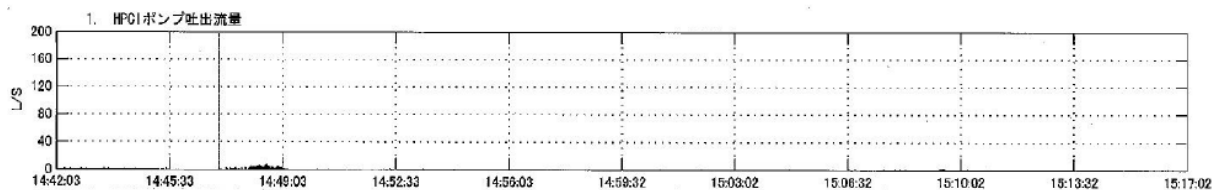
Den von Tepco im Mai 2011 veröffentlichten Daten zufolge, gab es zwischen 14.47 Uhr und 14.49 Uhr rund zwei Minuten lang eine sicherheitstechnisch vermutlich bedeutungslose, doch immerhin sichtbare minimal Einspeiserate des Hochdruckeinspeisesystems HPCI von vielleicht maximal 5 l/s:⁶

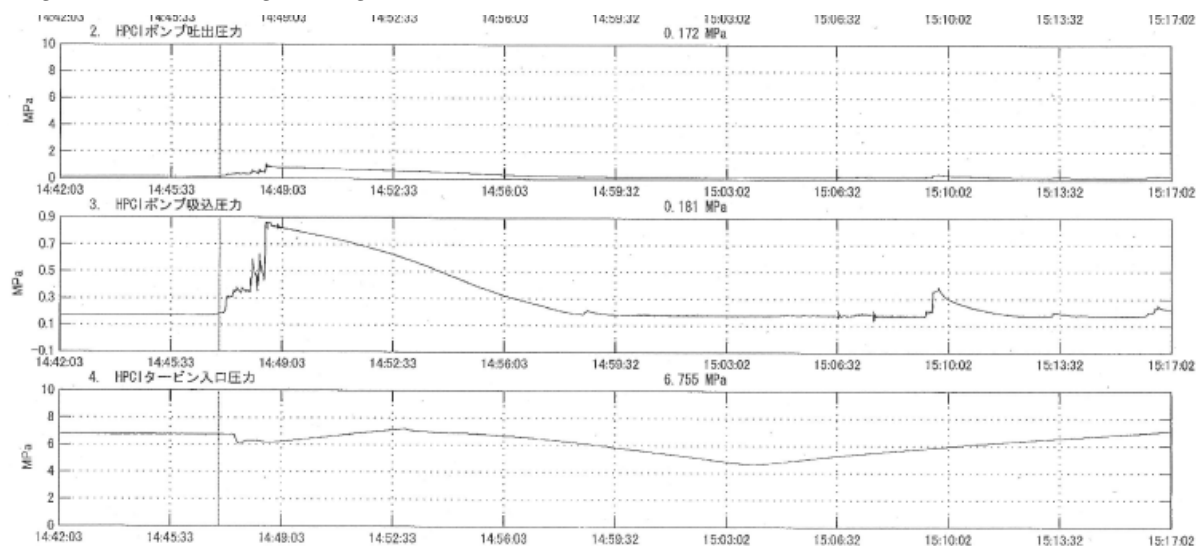
Dies korreliert mit auffälligen Druckverläufen des Hochdruckeinspeisesystems HPCI, wie die folgenden Abbildungen zeigen:⁷

Nach Angaben der japanischen Regierung gab es in der ersten Stunde nach dem Erdbeben keinerlei (relevante) Einspeisung durch das Hochdruckeinspeisesystems HPCI.⁸

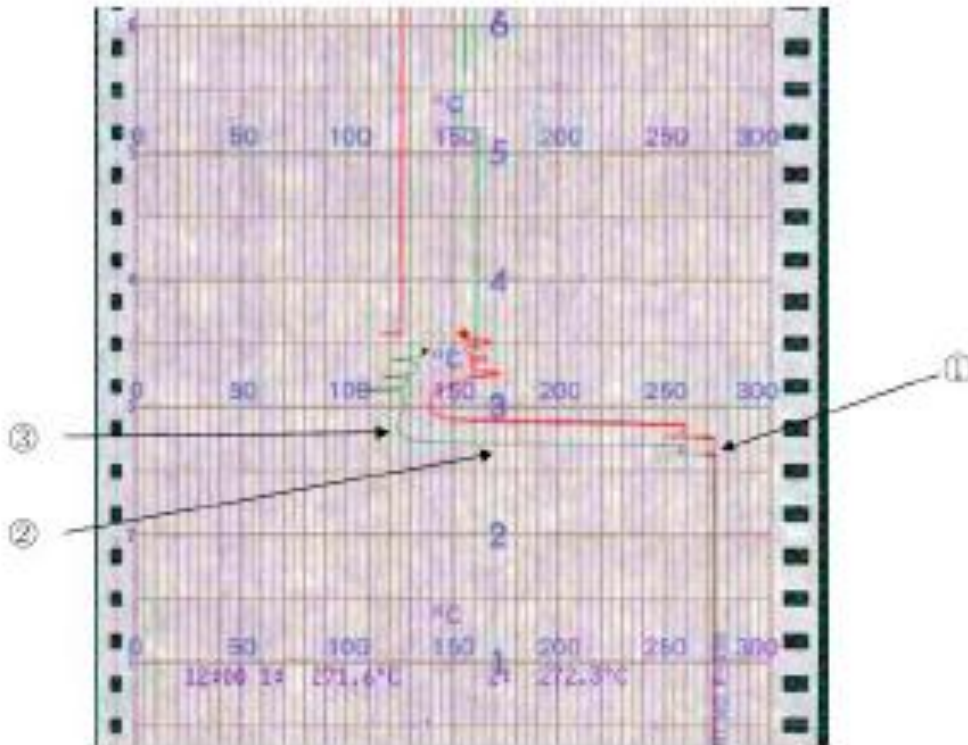
Abb. 3.11 Temperatur am Eingang der Treibwasserschleife [4]

Tatsächlich wurde ein extremer Temperaturabfall registriert. Dies allerdings nicht im Reaktordruckbehälter, sondern an der Einspeisestelle des vom Notkondensationssystems IC kommenden Wassers in den Reaktordruckbehälter (am „Eingang der Treibwasserschleife“) wie die folgende Abbildung zeigt:²³

Folgende Ereignisse sind im Temperaturverlauf am Eingang der Treibwasserschleife (Abb. 3.11) zu erkennen:

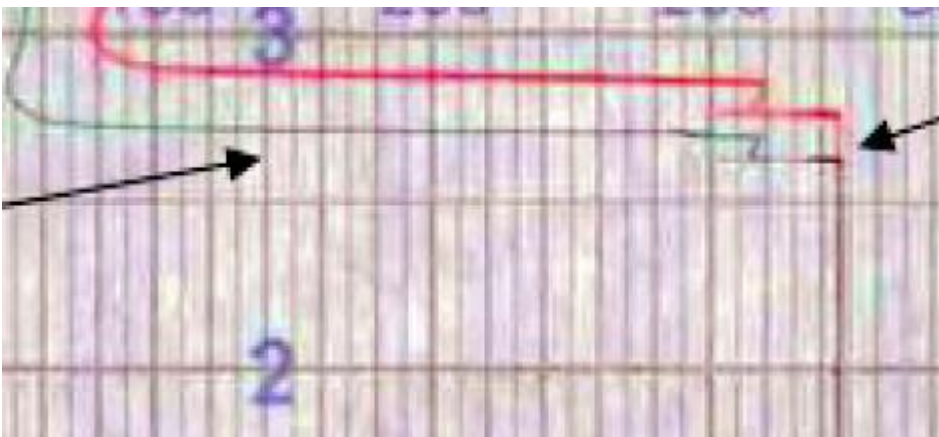
Auch im folgenden, wieder etwas größeren Ausschnitt aus obiger Abbildung ist dieser weitere Bruch beim zweiten Temperaturabfall erkennbar:

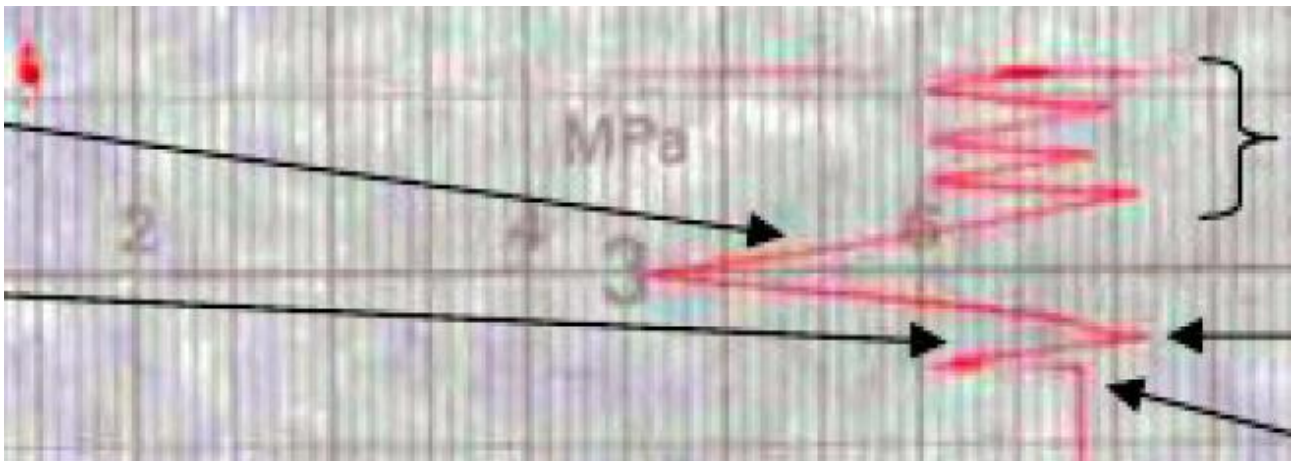
Die folgende Abbildung zeigt den zeitlichen Verlauf des Drucks im Reaktordruckbehälter. Auch hier zeigt sich kurz nach dem Start des Notkondensationssystems IC (der obere Pfeil rechts) ein beschleunigter Druckabfall:²⁵

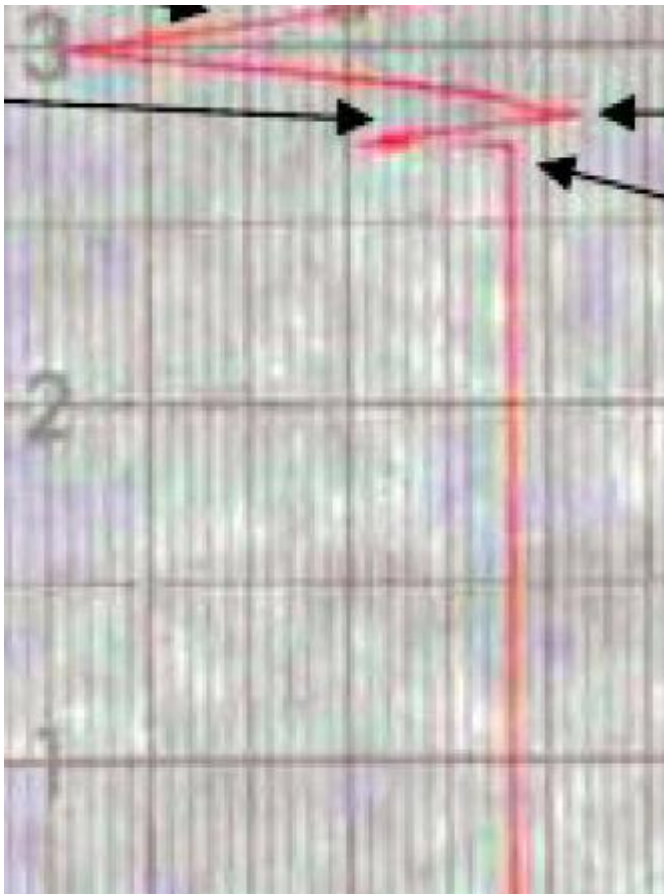
Auch auf dem folgende Ausschnitt derselben Abbildung ist dieser beschleunigte Druckabfall zu erkennen:

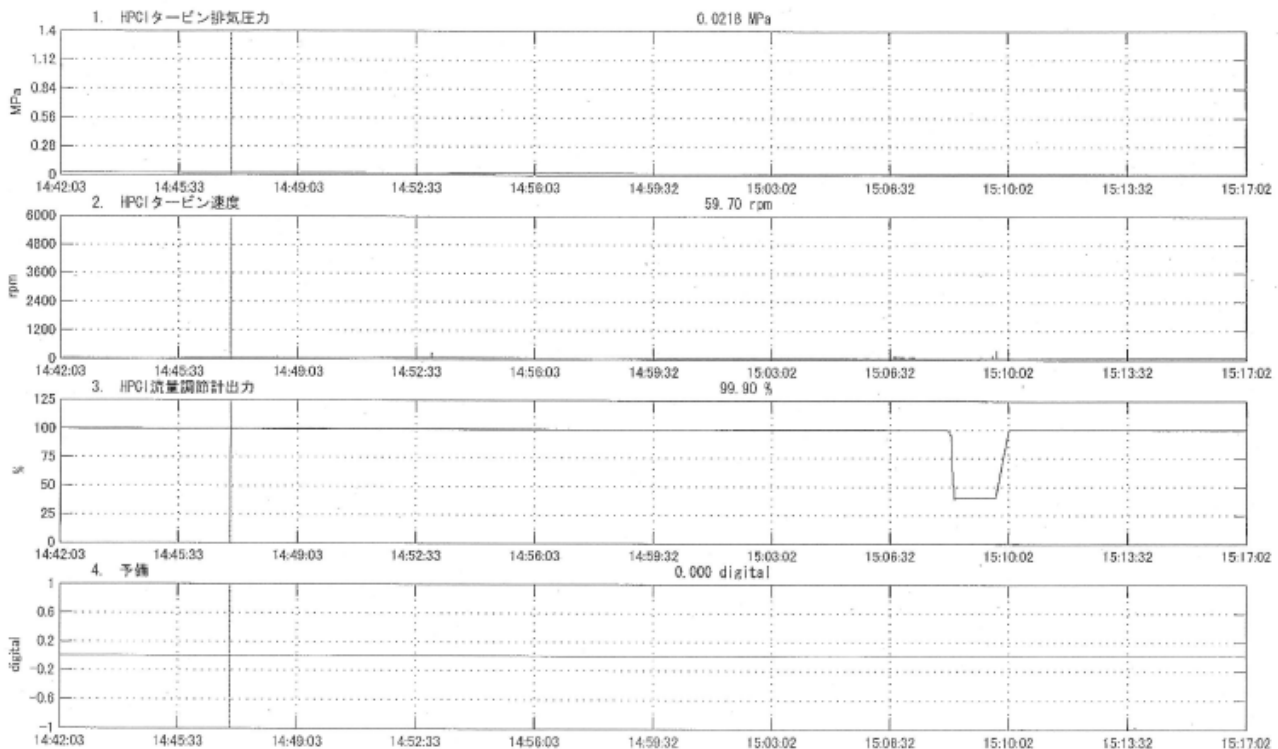
Auffälligkeit am Hochdruckeinspeisesystem HPCI [11. März, ca. 15.08 Uhr]

Zwischen 15.08 und 15.10 gab es am Hochdruckeinspeisesystems HPCI eine deutliche Auffälligkeit.²⁶

Dieses Auffälligkeit korreliert zeitlich mit einem schweren Nachbeben der Magnitude 7,4, welches um 15.08 Uhr registriert wurde.²⁷

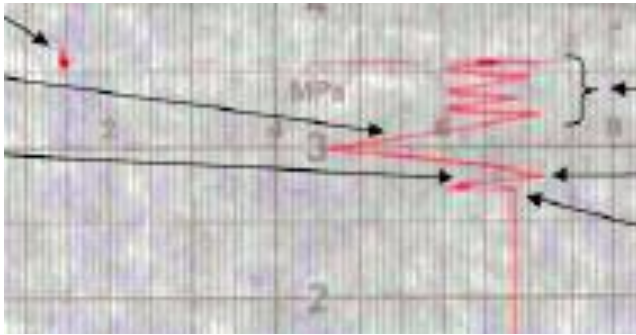
Als Ursache für diese Druckschwankungen wird offiziell der wiederholte und jeweils nur kurzzeitige Einsatz des einen Teilsystems des Notkondensationssystems IC genannt („the A-System of the IC“ bzw. „A IC“).³⁰

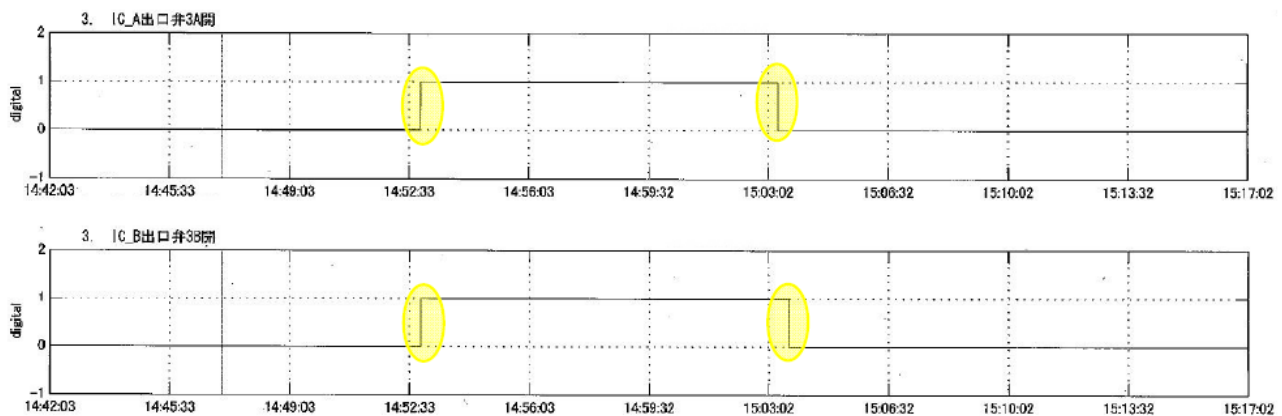
Das deutet darauf hin, dass das Notkondensationssystem IC ab 15.03 Uhr nicht mehr in Betrieb gewesen sein könnte. Wäre das der Fall, dann wäre der Reaktorkern bereits ab 15.03 Uhr nicht mehr gekühlt worden.

Doch selbst unter der offiziellen „Annahme“ der Druckbegrenzung durch das Notkondensationssystem IC macht INPO jedenfalls deutlich, dass der angebliche Teil-Betrieb bereits Minuten vor dem Ausfall der Stromversorgung beendet wurde.³³

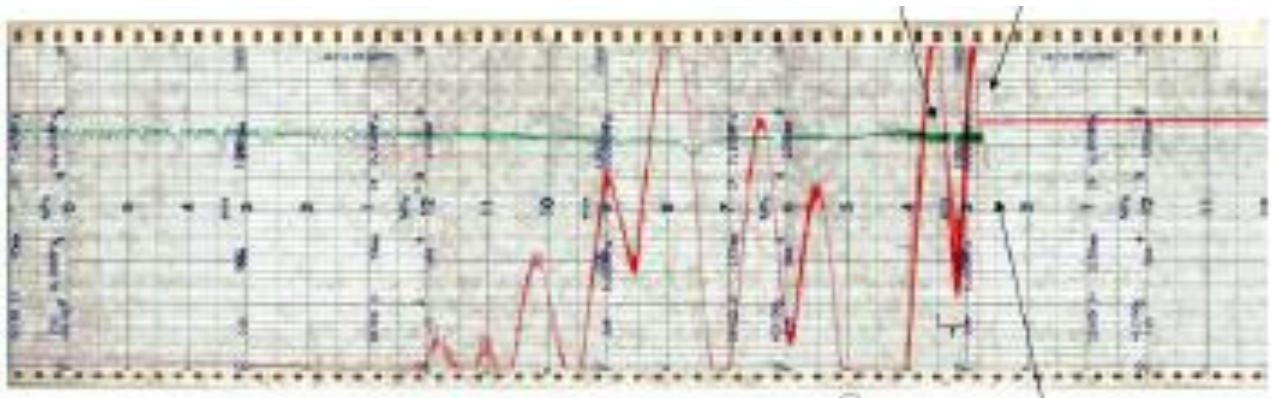
Allerdings deutet der Verlauf der Füllstandsanzeige in der folgenden Abbildung darauf hin, dass es trotz der wiederholten Einspeisung durch das Nachspeisesystem RCIC zu einem langsamen Füllstandsabfall bis 24 Uhr gekommen ist. Zwischen 22.30 Uhr und 24 Uhr könnte es zum Füllstandsabfall unter 4 m über der Kernoberkante gekommen sein (rote Linie, zeitlicher Verlauf von rechts nach links).⁹¹

Die Ursache für den langsamem Füllstandsabfall trotz RCIC-Einspeisung ist den bislang ausgewerteten Unterlagen nicht zu entnehmen.

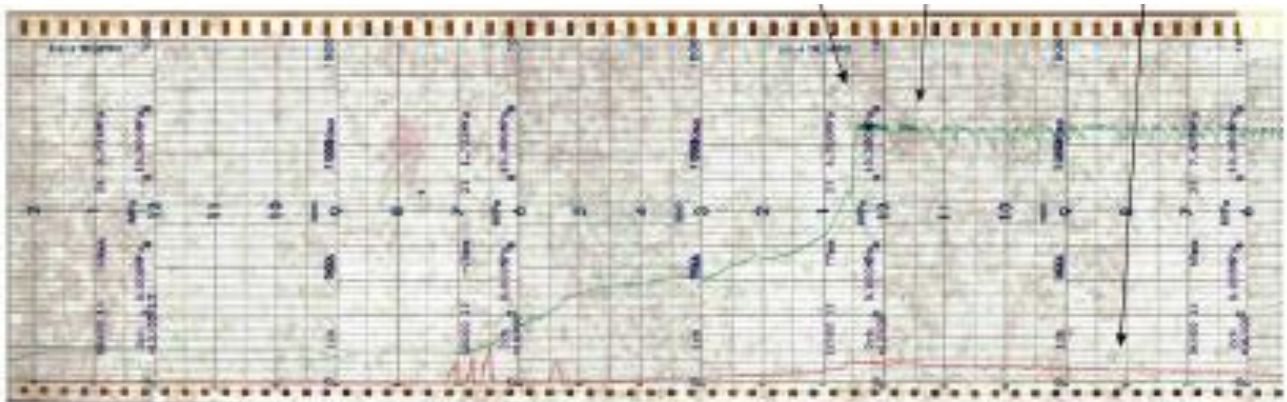
Bis zur Inbetriebnahme des Hochdruckeinspeisesystems HPCI wurde der Druck im Reaktordruckbehälter durch die Ventile im Bereich von 70 bar gehalten.¹⁰⁵ Die Inbetriebnahme des HPCI-Systems um 12.35 Uhr war mit einem massiven Druckabfall im Reaktordruckbehälter verbunden, wie auch die folgende Abbildung zeigt (grüne Linie, zeitlicher Verlauf von rechts nach links):¹⁰⁶

Laut GRS fiel der Druck von 70 bar innerhalb von sechs Stunden um 60 bar auf rund 10 bar ab (von 12.35 Uhr bis etwa 18.30 Uhr).

Ursache für den massiven Druckabfall im Reaktordruckbehälter nach dem Start des Hochdruckeinspeisesystems HPCI dürfte nach Einschätzung der japanischen Regierung ein **Leck im HPCI-System** gewesen sein:¹⁰⁷

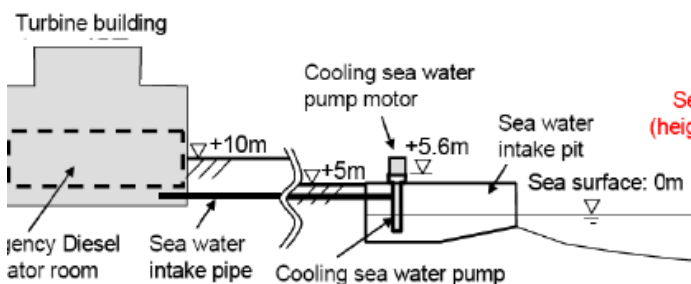
Es wird noch nicht einmal ein Foto vorgelegt, das eine Überflutung der am Meer auf 5,6 m Höhe installierten Motoren der Nebenkühlwasserpumpen zeigt. Vgl. hierzu die Lage der Pumpenmotoren („Cooling sea water pump motor“) auf der folgenden Skizze.¹²⁹

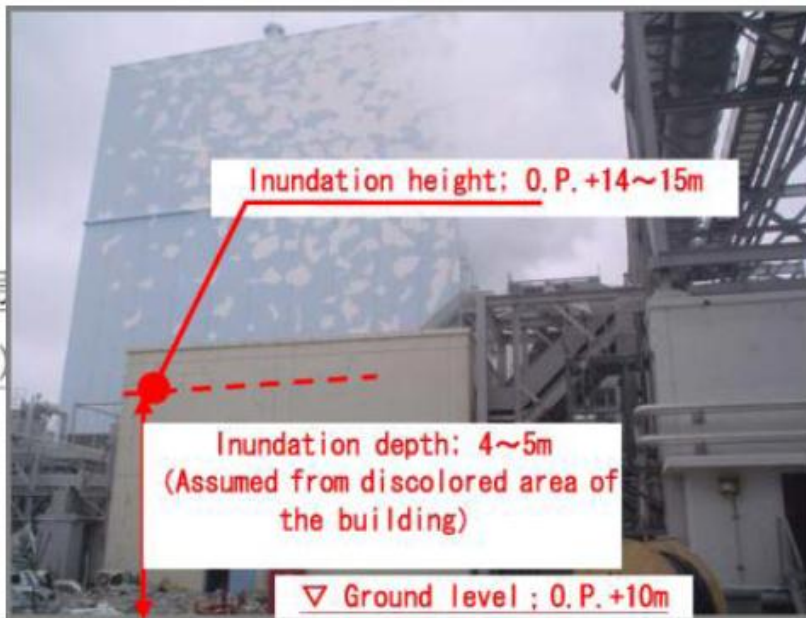
Im Bericht der japanische Regierung vom Juni 2011 wird als vermeintliches Beweismittel als erstes ein Foto mit einem Kraftwerksgebäude präsentiert, auf dem mit einer gestrichelten roten Linie die behauptete Überflutung in Höhe von 14 – 15 m eingezeichnet wurde („Inundation height: 0.P. + 14~15m“), ohne dass aber eine Überflutung zu sehen wäre. Es gib noch nicht einmal Spuren einer Überflutung, was die Frage aufwirft, ob es die behauptete Überflutung dieses Gebäudes in der dargestellten Höhe überhaupt gegeben hat:¹³⁰

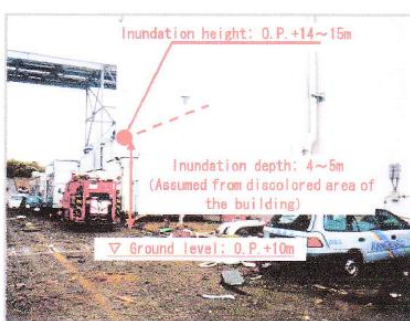
One of the legible result of inundation height
(at point J)

Der Regierungsbericht gibt als Quelle eine Pressepräsentation von Tepco an, auf der ein weiteres Foto vermutlich das Reaktorgebäude von Block 2 zeigt („at point J“). Auch dieses Foto zeigt – abgesehen von eingezeichneten, rot gestrichelten Linien – keine Überschwemmung des betreffenden Gebäudes (nachfolgend in schlechter Qualität). Auch auf diesem Foto sind an der Fassade des (Reaktor-?)Gebäudes keine Spuren einer Überflutung zu erkennen (im Original auf der Tepco-Website bei deutlich besserer Qualität, vgl. Link in der Fußnote):¹³¹

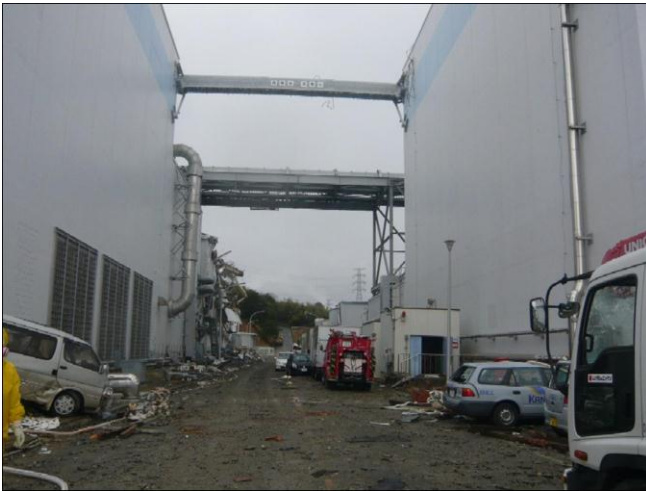
Das Originalfoto von Tepco zeigt sehr klar, dass an den Fassaden der beiden Gebäude rechts und links keinerlei Spuren einer Überflutung zu sehen sind:¹³²

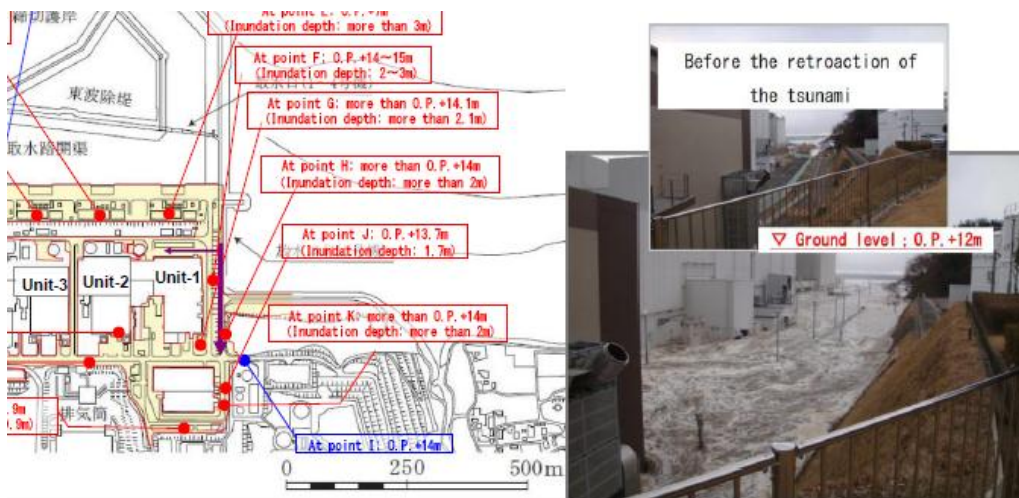
Der Umstand, dass für den Standort Fukushima Dai-ichi kein Bildmaterial mit der behaupteten Überflutung des Kraftwerksgeländes vorgelegt wird, erstaunt, angesichts des Umstandes, dass für den Standort des Atomkraftwerks Fukushima Dai-ni Bildbeweise für eine Überflutung geliefert werden konnten:¹³³

Damage of Fukushima Dai-ni NPS due to the tsunami.

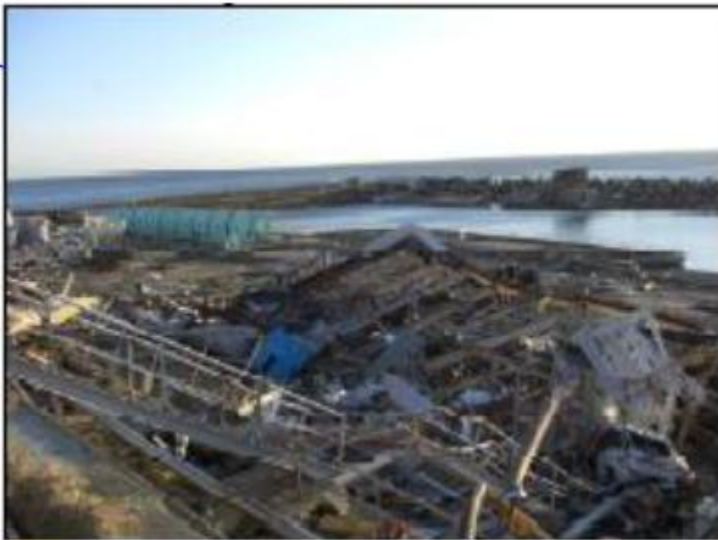
Ein weiteres Foto des Berichts zeigt Schäden von Einrichtungen, möglicherweise im Bereich der Einlaufbauwerke der Blöcke 5 und 6. Die Schäden könnten Folgen des Erdbebens und des Tsunami sein. Als Bildbeweis für eine Überflutung können sie – ohne genauere, nachvollziehbare Analyse und weitere Detailfotos – nicht dienen:¹³⁵

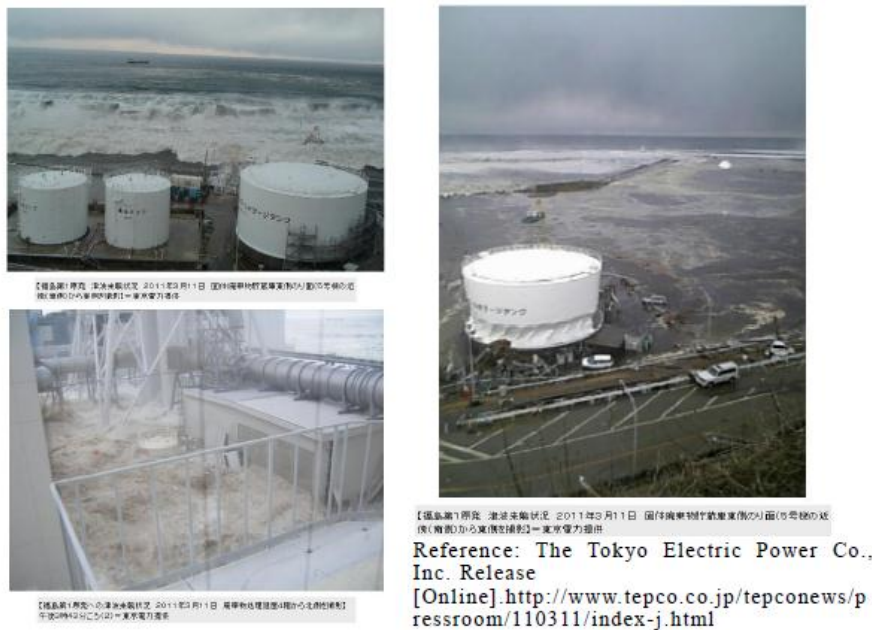
Fig. III-2-4(b) Photos showing plant damages at the Fukushima Dai-ichi NPS.

Auch die drei folgenden Fotos sollen in dem Bericht der japanischen Regierung die behaupteten, massiven Einwirkungen des Tsunami auf sicherheitstechnisch wichtige Einrichtungen belegen:¹³⁶

Wie aus den Bildunterschriften in japanischer Sprache (in dem sonst praktisch durchgängig ins Englische übersetzten Bericht an die IAEA) hervorgeht, handelt es sich allerdings nicht um Einrichtungen, die zur Störfallbeherrschung erforderlich wären. Das Foto oben links wie auch das Foto rechts zeigen laut Bildunterschriften „Speicher für solide Abfälle“. Das Foto unten links zeigt den Angaben zufolge eine „Aufbereitungsanlage für Abfälle“.

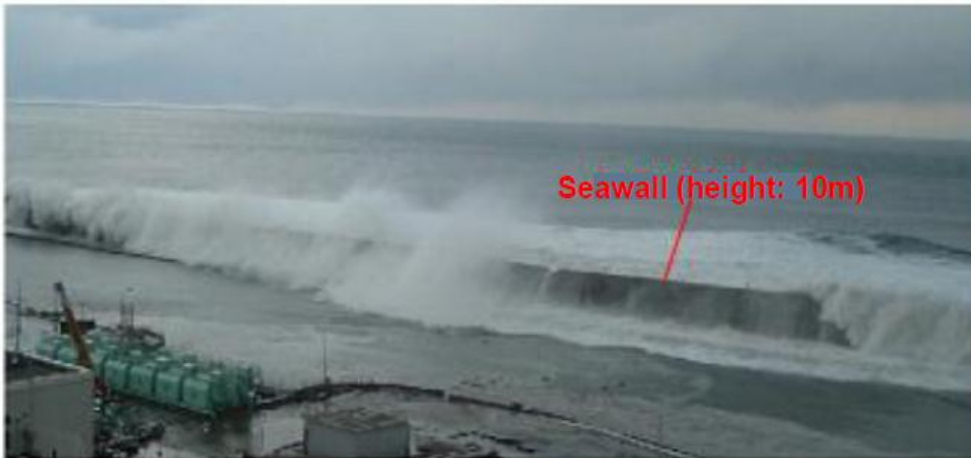
auch auf diesem Foto keine Überflutung des Kraftwerksgeländes oder von sicherheitstechnisch wichtigen Einrichtungen zu sehen:¹³⁹

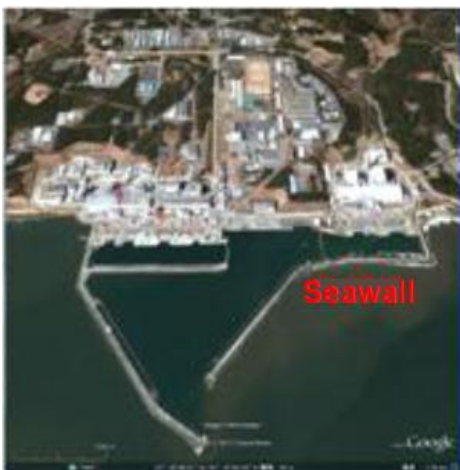
Das folgende Foto zeigt ebenfalls keinerlei Überflutung der Kraftwerksgebäude, obwohl damit offenbar eine weiträumige Überflutung suggeriert werden soll:¹⁴⁰

Der Umstand, dass sich zwischen der Schutzmauer („Seawall“) und dem Küstenstreifen vor dem Kraftwerksgelände Wasser befindet, ist kein Anzeichen einer unzulässigen Überflutung. Ganz im Gegenteil ist Meerwasser in diesem Bereich sogar zwingend erforderlich, damit die dort installierten Pumpen Meerwasser zur Kühlung des Atomkraftwerks entnehmen können.¹⁴¹

Auf diesem Foto ragen alle Wellenbrecher (Seawalls) deutlich aus der Wasseroberfläche heraus. Angesichts des Umstandes, dass diese Wellenbrecher zum Teil 10 m, zum Teil aber nur 5,5 m

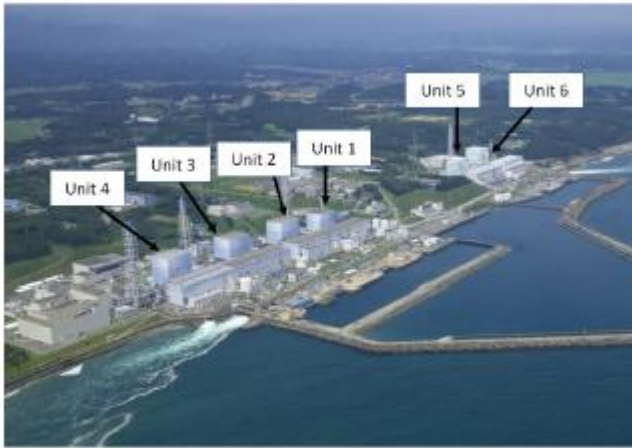
Abb. 3.2 Fukushima Dai-ichi vor dem Erdbeben [12]

Dass dieses Foto keinerlei Überflutung zeigt, ergibt sich auch durch den Vergleich mit dem folgenden, von der GRS veröffentlichten Foto, welches das Atomkraftwerk laut Bildunterschrift „vor dem Erdbeben“ zeigt:^{143,144}

Auf beiden Fotos befindet sich Meerwasser an exakt den gleichen Stellen - von einer Überflutung des Kraftwerksgeländes ist also nichts zu sehen (auf beiden Fotos zeichnen sich sogar die Einlaufbauwerke haarscharf ab, wo angeblich der Tsunami die Motoren der Nebenkühlwasserpumpen beschädigt oder gar weggeschwemmt haben soll).

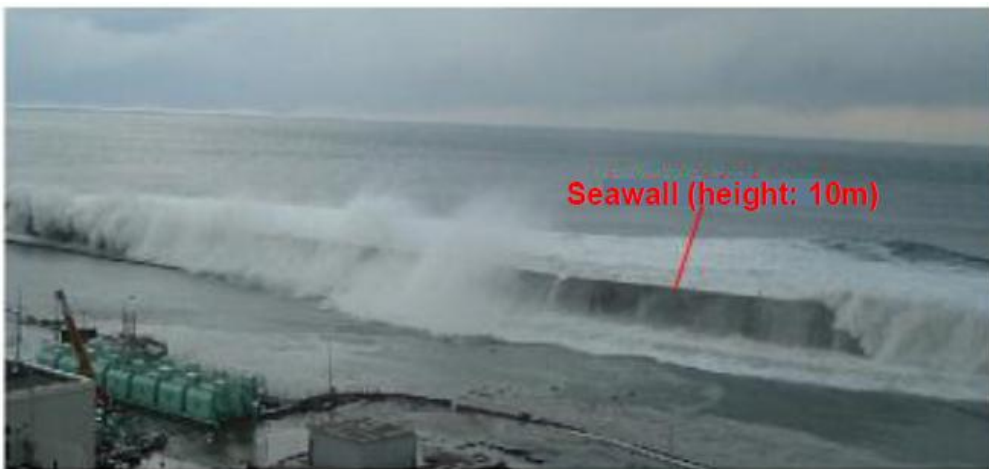
„Experts estimate that the water level of the tsunami caused by this earthquake is more than 10 m from the picture (refer to Fig. III-2-5) showing the overflow status of tsunami seawall (10 m) released by TEPCO.“

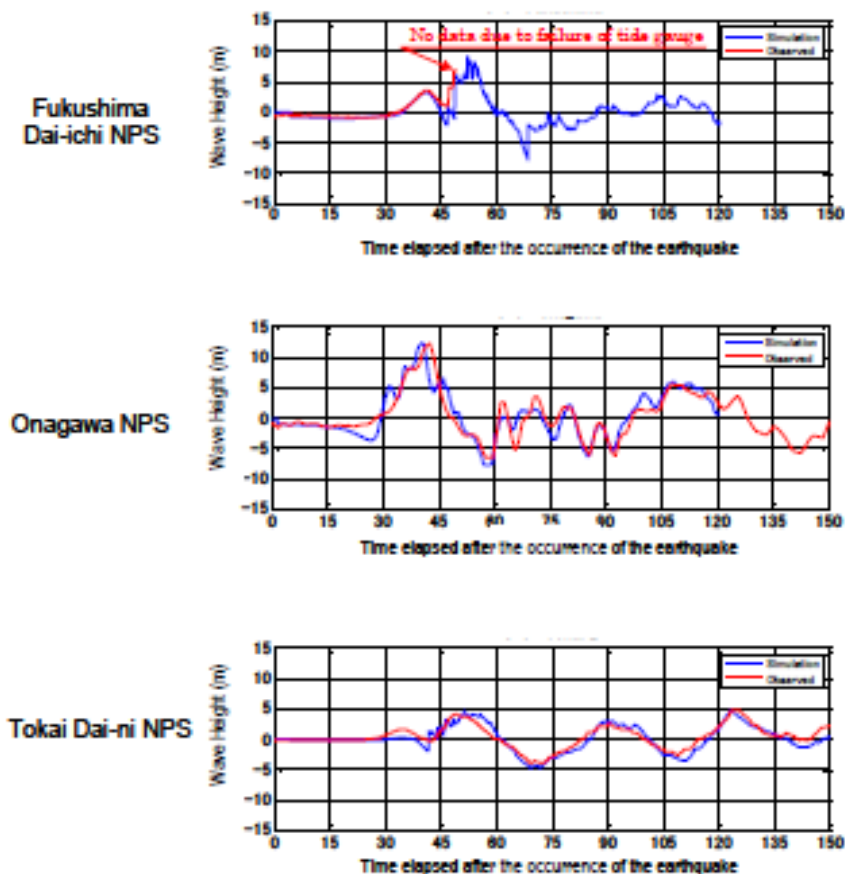
Fig. II-1-24 Comparison of simulated tsunami waveform (blue line) and observed one (red line) at Fukushima Dai-ichi NPS, Onagawa NPS and Tokai Dai-ni NPS. (No data at Fukushima Dai-ni NPS due to failure of tide gauge.)

Dem zweiten Bericht der japanischen Regierung an die IAEA ist schließlich zu entnehmen, dass die auf den Atomkraftwerksstandort Fukushima Dai-ichi treffende Hauptwelle auf etwa 8 Meter Höhe geschätzt wurde, wie die folgende Abbildung zeigt (blaue Linie: Schätzung):¹⁵⁵

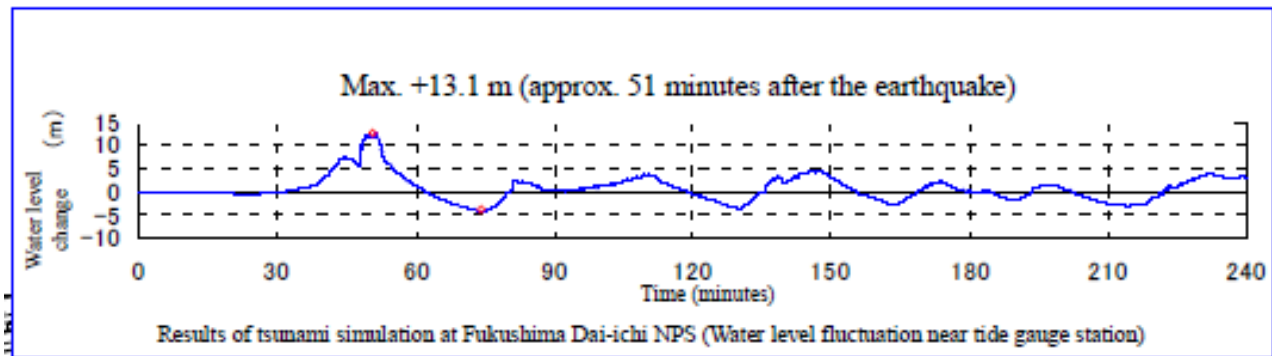
Fraglich ist aber, ob es diese „erste größere Vorwelle“ von rund 4 m Höhe überhaupt gegeben hat. In dem zweiten Bericht der japanischen Regierung wird auf eine „Simulation“ von Tepco verwiesen, die vor der Hauptwelle lediglich eine größere Vorwelle zeigt. Davor sind lediglich sehr kleine Wellen von möglicherweise einem Meter Höhe zu sehen.¹⁵⁸

Dieser Tepco-Simulation zufolge, soll die erste nennenswerte Vorwelle allerdings eine Höhe von rund 7 Metern gehabt haben. Dies ist allerdings schon deswegen anzuzweifeln, als in dieser „Simulation“ die Höhe der Hauptwelle deutlich höher angegeben wird als im zweiten Bericht der japanischen Regierung mit rund 8 Metern (siehe oben).

Kann aber die Vorwelle 7 Meter hoch gewesen sein, wenn die Hauptwelle auf 8 Meter Höhe geschätzt wird?
